和地・堀切・伊良湖の3小学校統合に向けて

統合準備委員会 H25.01.20 (月) 14:00～ 和地小学校

愛知県田原市立和地小学校

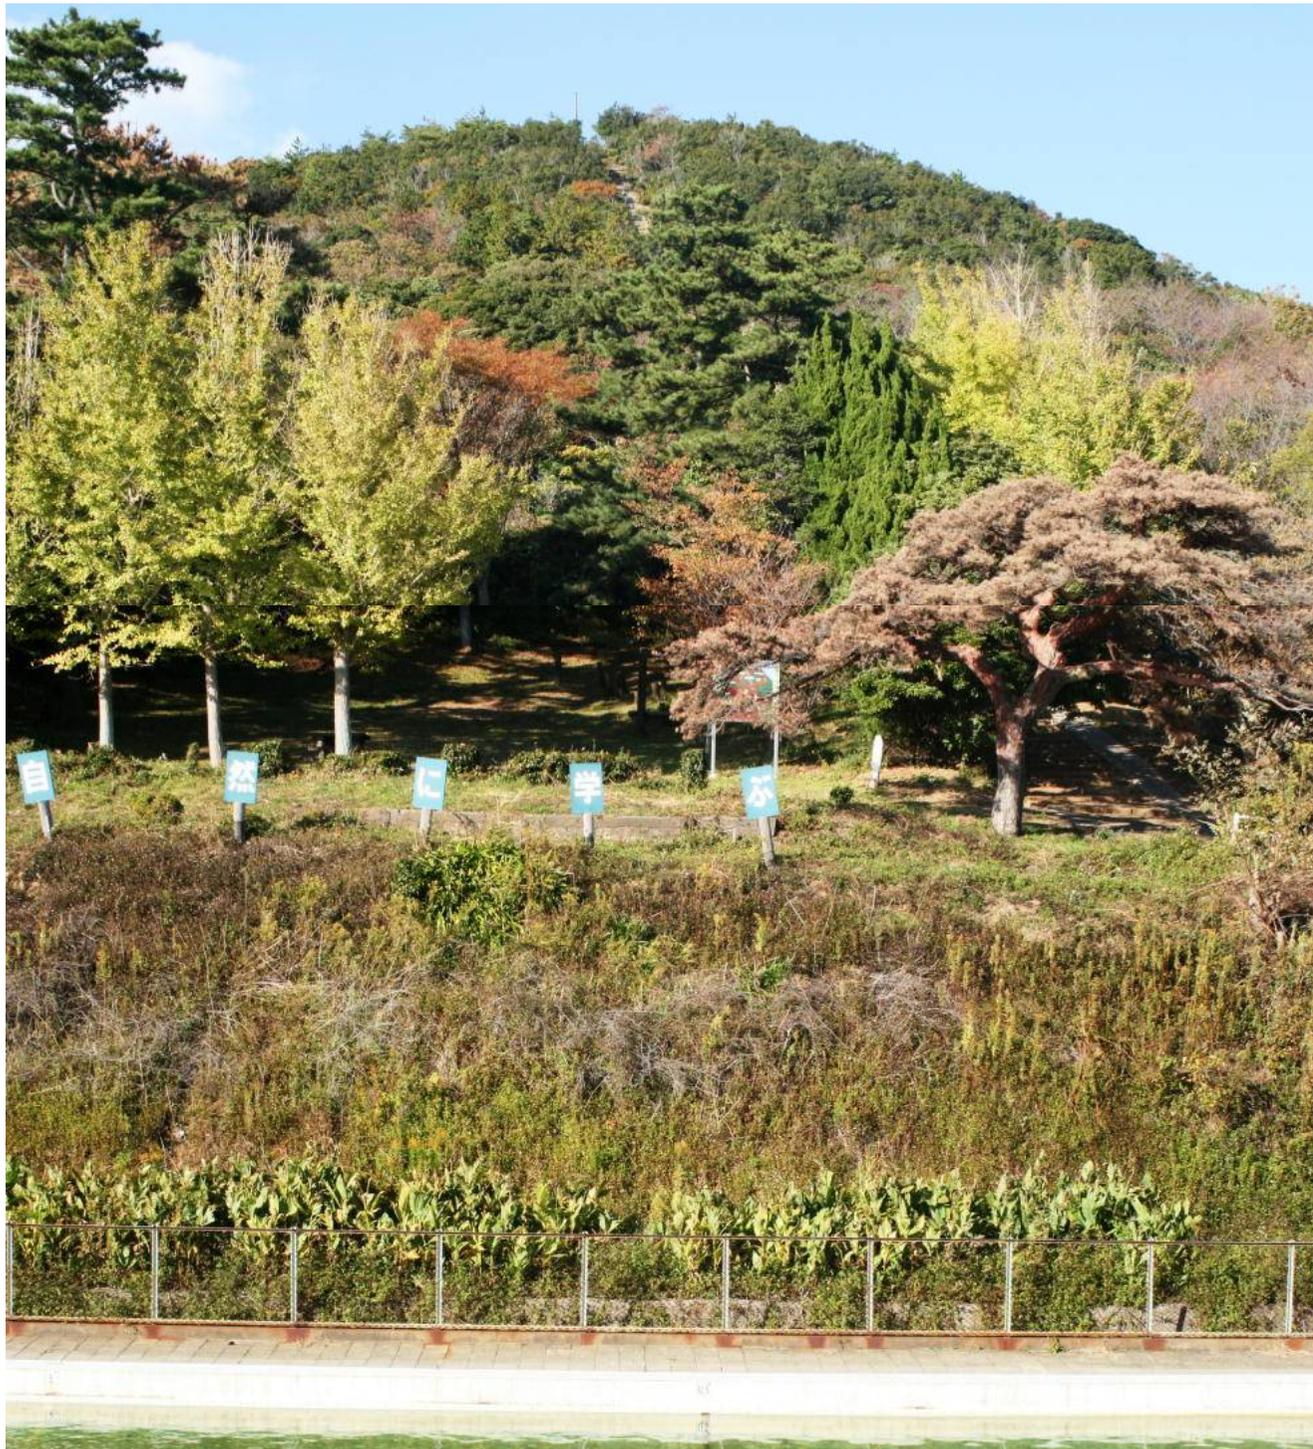
和地小学校の裏山

プール北～北館裏の崖部

裏山山頂の標高は97m
銀杏のある道面が34m
プールが標高25.5m
崖の高さは約8mである。

昭和46年(1971)に、裏山斜面の一部を削ってプールが作られた。崖の中程の礫層から、降雨後に湧水が発生する。しかし、プールや側溝、機械室・更衣室にはクランクが見られないので、これまでの42年間に崖崩れや地滑りは発生していないものと考えられる。

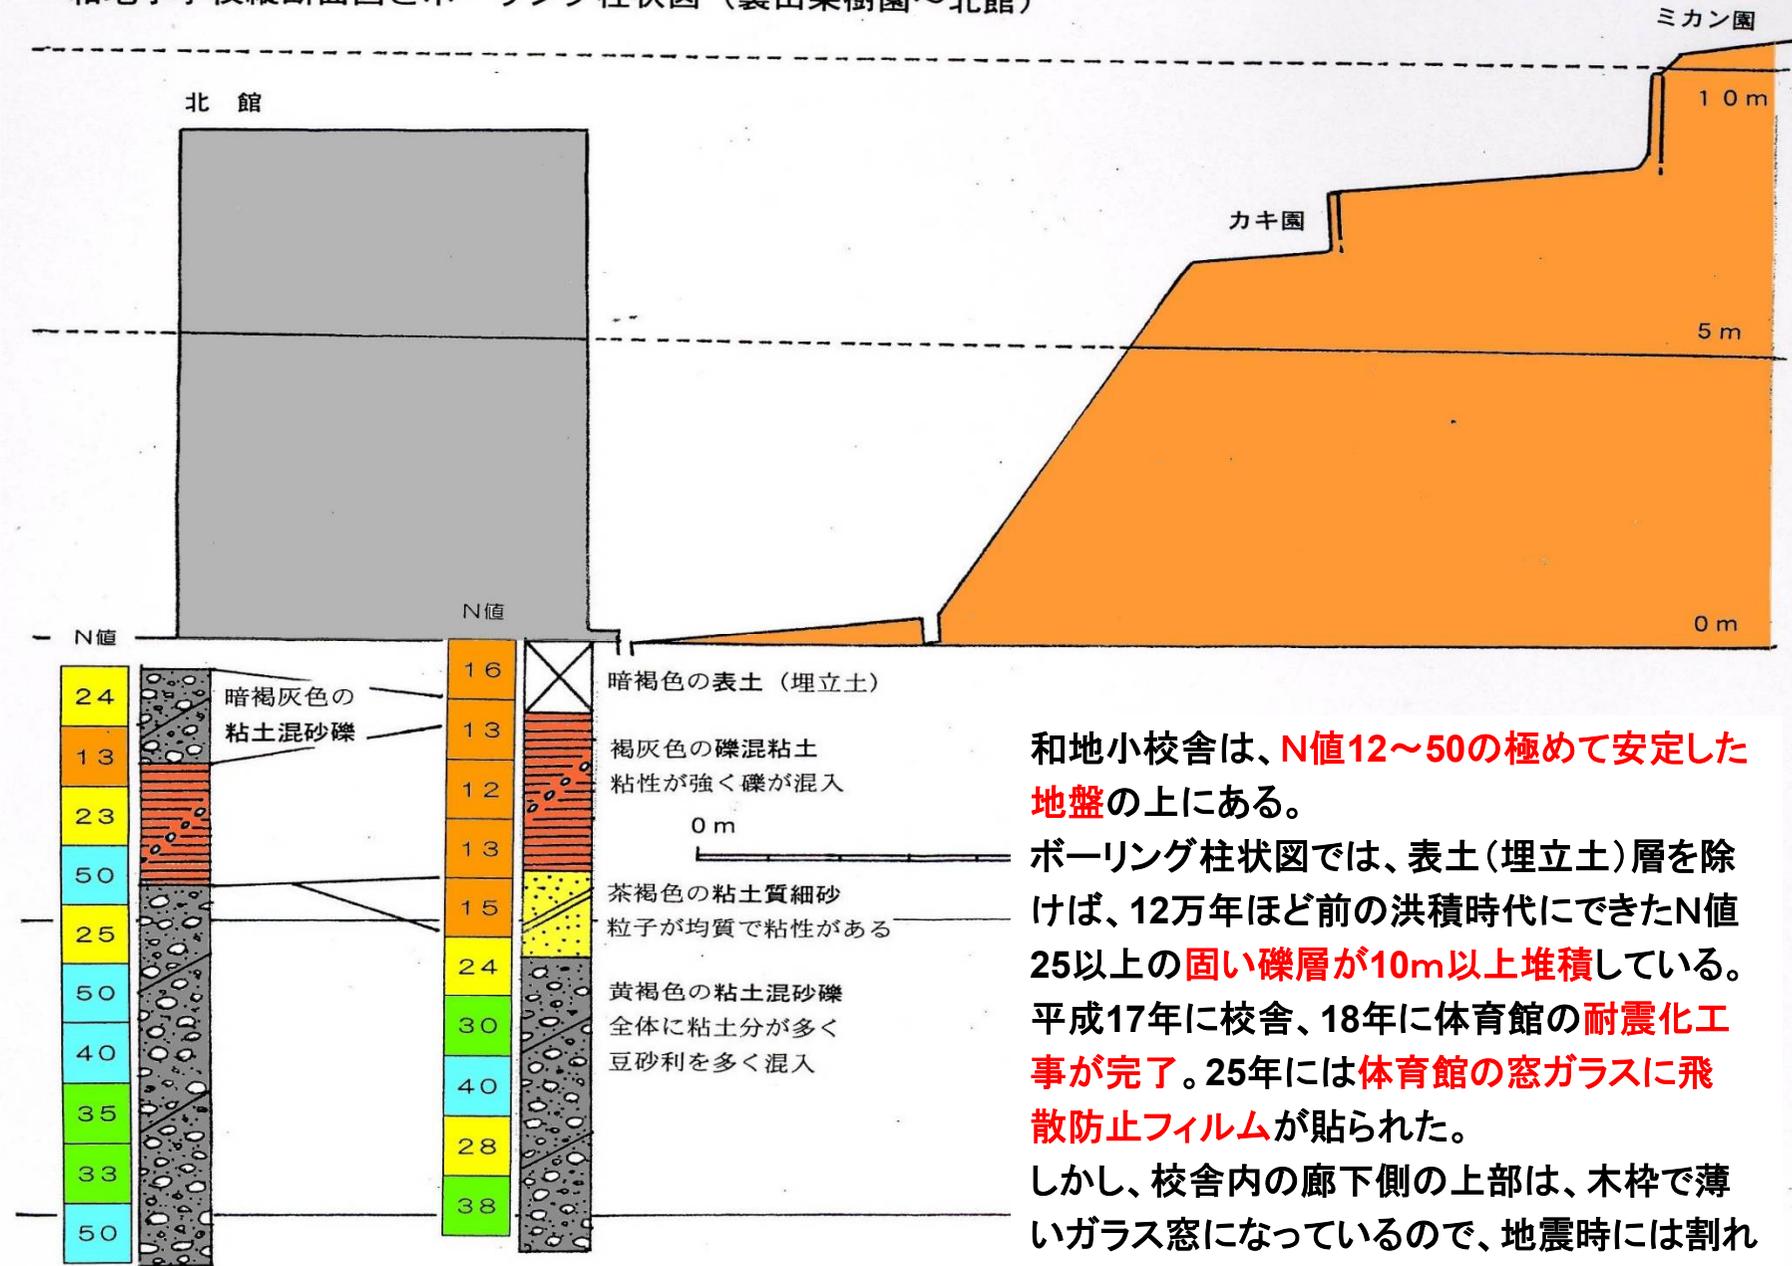
和地小学校縦断面図とボーリング柱状図（裏山果樹園～北館）

和地小校舎は、**N値12～50の極めて安定した地盤**の上にある。

ボーリング柱状図では、表土(埋立土)層を除けば、12万年ほど前の洪積時代にできた**N値25以上の固い礫層が10m以上堆積**している。平成17年に校舎、18年に体育館の**耐震化工事が完了**。25年には**体育館の窓ガラスに飛散防止フィルム**が貼られた。
