# 田原市横断歩道橋修繕計画

平成28年11月

田原市 建設部 維持管理課

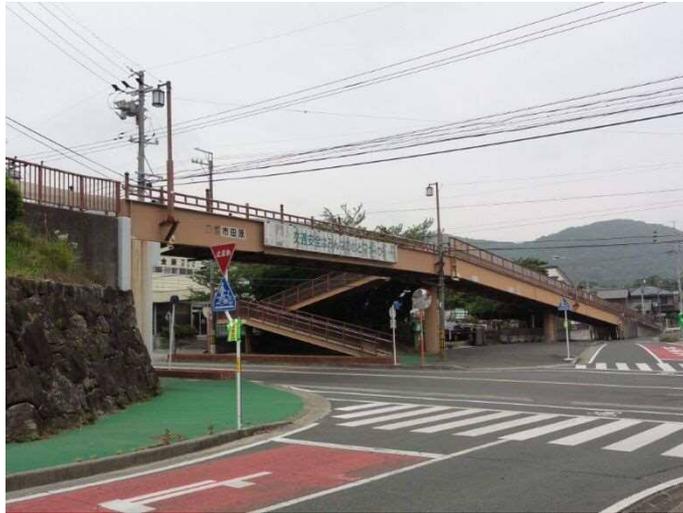
1001 巴江歩道橋

① 巴江歩道橋（昭和49年供用開始）

所在地 : 田原市田原町巴江地内

橋長 :  $L=68.34\text{m}$  ( $22.92+22.7+22.72$ )

全幅員 :  $3.0\text{m}$  ( $0.25+2.5+0.25$ )

上部工形式 : 中路式鋼製床版鈹桁橋

主要部材である横桁に鋼材腐食に伴う欠損が見られる ⇒ **C2と判定**

対策区分の判定区分 C 2 ⇒ **健全性の診断判定区分Ⅲと判定**

### 【 巴江歩道橋 】 ⇒ H29年度対策工実施予定

- ・ 塗装塗替工（塗膜剥離剤・C塗装系）
- ・ 橋面防水工（塗膜系防水）
- ・ 舗装打替工（薄層舗装）
- ・ 止水工（地覆遊間、主桁添接部）
- ・ FRPシートによる補修工（地覆・階段ステップ）
- ・ 横桁補修工（鋼部材取替え）
- ・ 支承モルタル補修工
- ・ 地覆補修工（ひび割れ補修・コンクリート打替え）
- ・ 排水装置補修工（SGP管設置）

**補修対策概算工事費（間接費・消費税含む総額）＝6200万円**

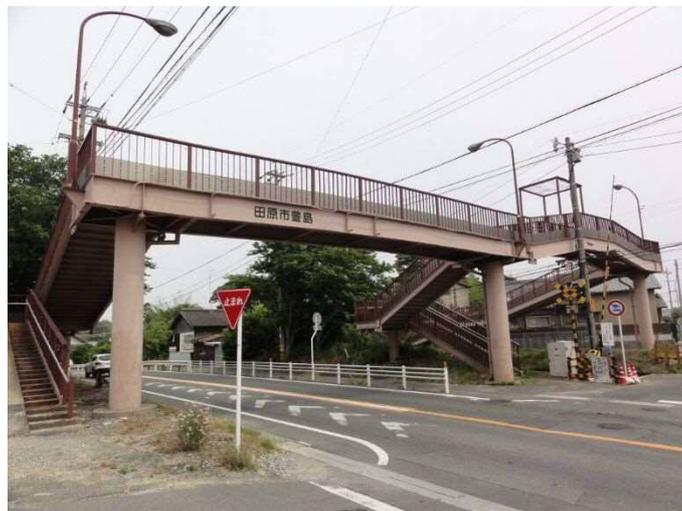
1002 豊島横断歩道橋

② 豊島横断歩道橋（昭和45年完成）

所在地 : 田原市豊島町榎沢地内

橋長 :  $L=26.0\text{m}$  ( $13.0+13.0$ )

全幅員 :  $1.9\text{m}$  ( $0.2+1.5+0.2$ )

上部工形式 : 中路式鋼製床版鈹桁橋

主要部材を中心に鋼材腐食が見られたが、いずれも軽微である ⇒ **C1と判定**

対策区分の判定区分 C 1 ⇒ **健全性の診断判定区分Ⅱと判定**

【 豊島横断歩道橋 】 ⇒ H 3 1 年度対策工実施予定

- ・ 塗装塗替工（塗膜剥離剤・C塗装系）
- ・ 橋面防水工（塗膜系防水）
- ・ 舗装打替工（薄層舗装）
- ・ FRPシートによる補修工（地覆・階段ステップ）
- ・ 排水装置補修工（SGP管設置・排水樋取替え）
- ・ 照明施設補修工（配管取替え）
- ・ 防護施設補修工（金網取替え）

**補修対策概算工事費（間接費・消費税含む総額）＝3700万円**

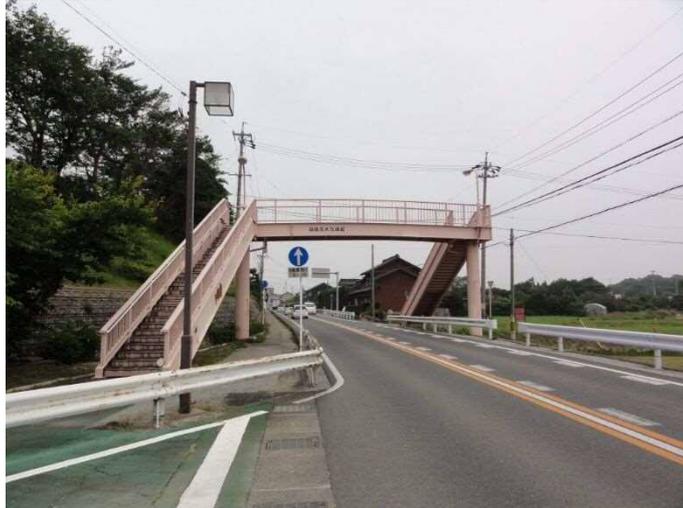
1003 大久保歩道橋

③ 大久保歩道橋（昭和43年完成）

所在地 : 田原市大久保町二又

橋長 :  $L=12.3\text{m}$

全幅員 :  $1.6\text{m} (0.2+1.2+0.2)$

上部工形式 : 中路式鋼製床版鈹桁橋

主要部材である横桁に鋼材腐食に伴う板厚減少が見られる ⇒ **C2と判定**

対策区分の判定区分 C 2 ⇒ **健全性の診断判定区分Ⅲと判定**

### 【 大久保歩道橋 】 ⇒ H30年度対策工実施予定

- ・ 塗装塗替工（塗膜剥離剤・C塗装系）
- ・ 橋面防水工（塗膜系防水）
- ・ 舗装打替工（薄層舗装）
- ・ FRPシートによる補修工（地覆・階段ステップ）
- ・ 排水装置補修工（SGP管設置・排水樋取替え）
- ・ 照明施設補修工（ボルト設置）

**補修対策概算工事費（間接費・消費税含む総額）＝1700万円**
