【添付資料 14】	受入状況にかかる資料	(2月11日配膳室等調査対象)

No	15					
学校名		伊良湖	小学校			
現況給食方式		校内単独調理	調理	型場方式	ウエッ	小式
調	査実施日	平成22年8月30日	連絡先		担当教諭

No.15調査票 2-2学校名伊良湖小学校調査日平成 22年 8月 30日

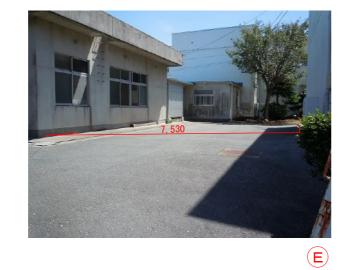
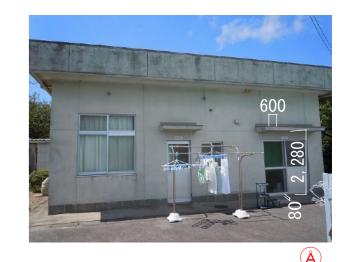
伊良湖小学校外部写真

1			
区分	NO	チェックポイント	判定 (〇×)	状況等
敷地内	1	配送車が通れるか。(幅員、障害物)	0	乗入口の幅員が狭く、注意を要するが、不可能ではないと思われる。
進入路	2	配送車が回転できるか。(幅員、大きな段差、障害物など)	Δ	敷地内でバックで数回切返せば、向きは変えられる。
	3	その他		
プラット ホーム	4	家畜飼育場、廃棄物集積場等が隣接していないか。	0	
	5	プラットホームはあるか。使用上問題ないか。	×	プラットホームが無い。
	6	プラットホームの地盤面からの高さは何cmか。	_	"
	7	雨よけの庇などはあるか。	Δ	設置されているが、低い位置にある。
	8	配膳室への出入口は使用上問題ないか。	Δ	下部に段差(H8cm)がある。
	9	配膳室への出入口は施錠できるか。	0	
	10	その他		
配膳室	11	便所に隣接していないか。	Δ	調理室に隣接する休憩室を介して調理員用便所 が設置されている。来客用便所も隣接している。

1.現況の給食方式について	備考
校内調理室にて調理した給食を配缶し、造付けの配膳棚に並べ、そこから児童が直接出し、手運びにて各教室に運んでいます。	センター方式移行後 は全学年コンテナか ら児童が手運びを予 定しています。
2.センター方式に移行する際必要と思われる主な改築内容	
配送コンテナの室内への搬入ルートは現在のパン・牛乳搬入口が想定されます。 ・コンテナを搬入する開口部の拡大が必要です。 ・搬入部の外部床面と調理室FL若しくは配膳室FL間の段差の解消が必要です。 ・パン・牛乳搬入口まわりの間仕切壁の撤去が必要です。 ・調理器具の撤去が必要です。	鉄筋コンクリート造の開口部の拡大、壁の撤去については構造的なチェックが必要です。
3.その他検討を要する事項	
1)配送トラックの搬入口への寄付きはスペース的に困難と思われます。配送トラックから 配送コンテナを運ぶ際に雨ざらしになる為、何らかの対応が必要と思われます。 2)調理室の調理方式がウエットの為、排水溝の撤去若しくは蓋の設置、排水口の封鎖が 必要と思われます。 3)調理室の調理方式がウエットの為、床に水勾配があるが、フラットにした方が良いと思 われます。 4)排水施設(排水溝・グリストラップ)及びガス設備の撤去をどこまで行なうか検討が必要 と思われます。 5)調理室内の天井から雨漏りがあり、衛生上改修をした方が良いと思われます。 6)現在の下処理室・食品庫が不要になる為、改修内容を検討する必要があります。 7)検収スペース及び配送や検収内容の記録を行う場所の検討が必要です。 8)センター方式移行後は配送コンテナから児童が食缶等を取出すことを学校は予定して いる為、運営方法の打合が必要と思われます。 9)乗入口のスロープの幅員が狭い為、配送トラックの仕様を検討する必要があります。 (外部写真*1)	
4.学校からの伝達	
5.その他

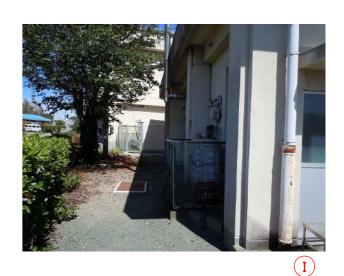
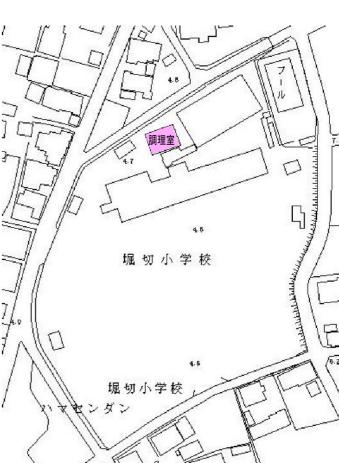
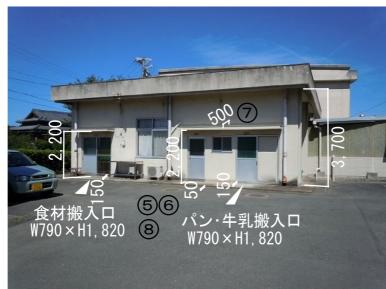
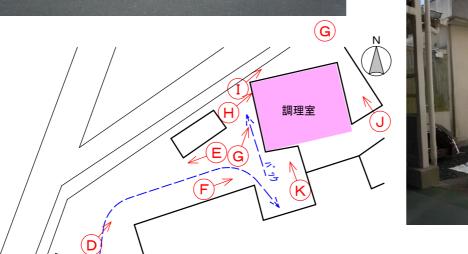
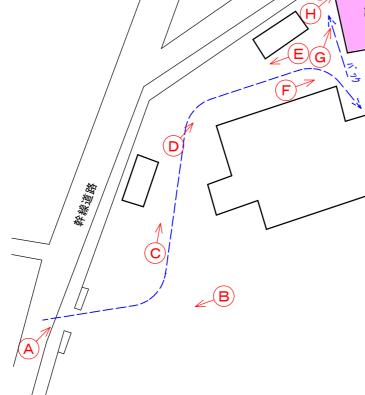
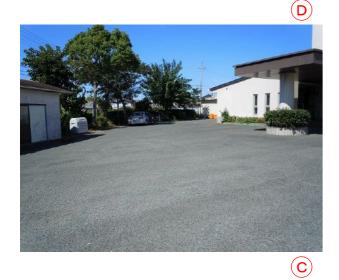
No.14 堀切小学校外部写真

区分	NO	チェックポイント	判定 (〇×)	状況等
敷地内	1	配送車が通れるか。(幅員、障害物)	0	
進入路	2	配送車が回転できるか。(幅員、大きな段差、障害物など)	Δ	搬入口の前面で回転はできないが、数回切り返せ ば寄付きは可能と思われる。
	3	その他		
プラット ホーム	4	家畜飼育場、廃棄物集積場等が隣接していないか。	0	
	5	プラットホームはあるか。使用上問題ないか。	×	プラットホームが無い。
	6	プラットホームの地盤面からの高さは何cmか。	_	搬入口外部床面から調理室FLまで約15cm。
	7	雨よけの庇などはあるか。	Δ	設置されているが、奥行きは浅い。
	8	配膳室への出入口は使用上問題ないか。	Δ	下部に段差がある。
		配膳室への出入口は施錠できるか。	0	1 1 1 1 1 1 1 1 1 1 1 1 1 1 1 1 1 1 1 1
		その他		
配膳室		便所に隣接していないか。	Δ	 調理室に隣接する前室を介して調理員用便所がある。

1.現況の給食方式について	備考
校内調理室にて調理した給食を配缶し、造付けの配膳棚に並べ、そこから児童が直接出し、手運びにて各教室に運んでいます。	センター方式移行後 は全学年コンテナか ら児童が手運びを予 定しています。
2.センター方式に移行する際必要と思われる主な改築内容	
配送コンテナの室内への搬入ルートは現在の下処理室から搬入することが想定されます。 ・コンテナを搬入する開口部の拡大、又は建具の改造が必要です。 ・搬入部の外部床面と搬入口FLの段差(約15cm)の解消が必要です。 ・調理器具の撤去が必要です。	鉄筋コンクリート造の開口部の拡大、壁の撤去については構造的なチェックが必要です。
3.その他検討を要する事項	
1)搬入口の庇の出が浅く、配送トラックから配送コンテナを運ぶ際に雨ざらしになる為、何らかの対応が必要と思われます。また、庇が低い位置についている為、配送トラックの衝突防止対策又は庇の付替が必要です。 2)調理室の調理方式がウエットの為、排水溝の撤去若しくは蓋の設置、排水口の封鎖が必要と思われます。 (下処理室、パン・牛乳受渡室の床にある足洗いについても同様です。) 3)調理室の調理方式がウエットの為、床に水勾配があるが、フラットにした方が良いと思われます。 4)排水施設(排水溝・グリストラップ)及びガス設備の撤去をどこまで行なうか検討が必要と思われます。 5)現在の食品庫等が不要になる為、改修内容を検討する必要があります。 6)検収スペース及び配送や検収内容の記録を行う場所の検討が必要です。	
4.学校からの伝達	
5.その他	
3. -℃ ∨丌匝

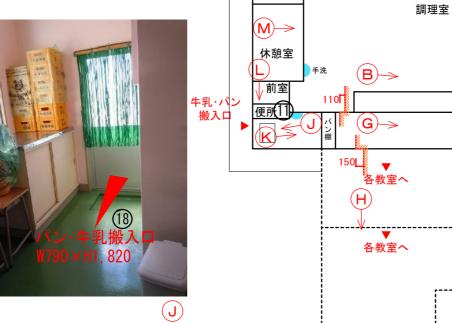
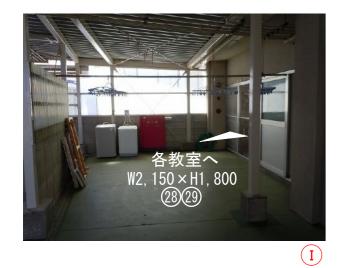
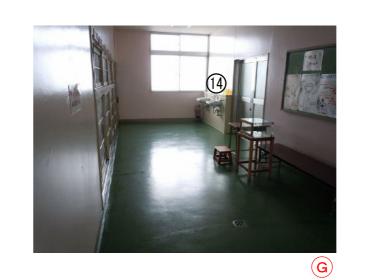
堀切小学校内部写真

11.11.11.11.11.11.11.11.11.11.11.11.11.		外部からの異物混入を防ぐため廊下等と明確に		明在主に隣接する前主と力して明年負用以前がある。
調理室	12	区画されているか。	0	
	13	廊下等への出入口は施錠できるか。	0	
	14	手洗設備は衛生的でかつ使いやすい位置に設け られているか。	Δ	調理室・下処理室・配膳室にあるが、配膳室は、現 在使用していない為、給水を止めている。
	15	適切な温度、湿度管理ができ、衛生面に配慮した 構造であるか。	0	
	16	空調、換気設備は使用上問題ないか。	Δ	空調設備は無い。調理室の換気扇のみ。
	17	天井、壁、床は外部から漏水していないか。	0	
	18	床の排水処理は使用上問題ないか。	×	下処理室·牛乳搬入口の床に足洗が有り、排水口からごきぶり等の侵入が予測される(聞取)。
	19	鼠、はえ、ごきぶり等の害虫の侵入防止措置や 防塵対策が講じられているか。	×	定期消毒の際にごきぶりが駆除される事がある。 特に防塵対策はない。
	20	サッシに網戸が設置されているか。	0	
	21	納入業者専用の下足入、履き替え場所が設けられているか。	_	納入業者は場内に入らないので設置していない。
	22	納入業者専用の手洗設備が設けられているか。	_	"
	23	検収時の食品や器具類は、常に床面から60cm 以上の高さの置き台に置くことができるか。	Δ	牛乳・冷菓は、木製の机を使用している。下処理 室は現在の給食方式では問題ない。配膳棚下段 高さはH15cm程度しかない。
		配送や検収内容を記録できる場所が確保されているか。	Δ	検収台兼用。
	25	業者から直接納入される牛乳、冷菓等は、冷蔵 庫等により温度管理ができ、衛生的な保管ができ ているか。	0	
	26	配膳室の広さは使用上問題ないか。	0	児童が時間差で取りに来るので問題ない。(聞取)
	27	その他		
廊下 階段	28	安全に生徒が手運びできるか。(段差、壁の凹凸など)	Δ	配膳室から段差の有る渡り廊下を通り、各教室に 運ばれる。階段を通るクラスも有り、段にぶつかり 人数の多いクラスでは汁物がこぼれる事もある。

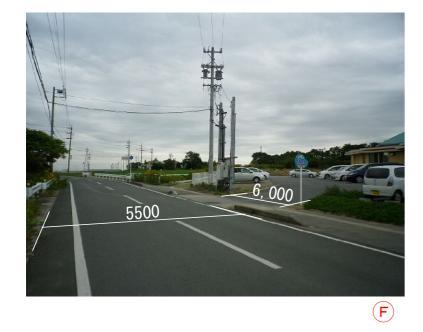
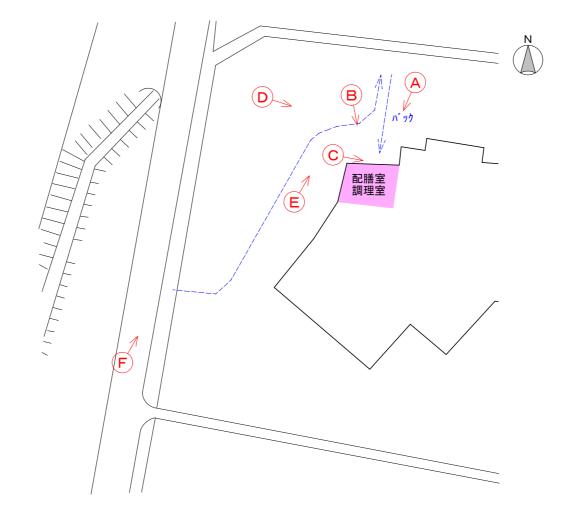
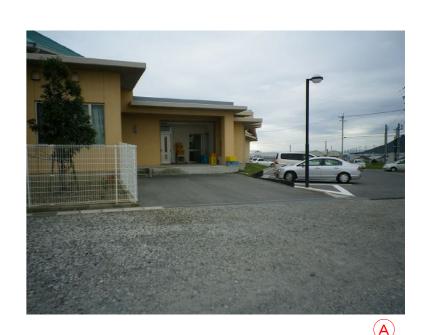
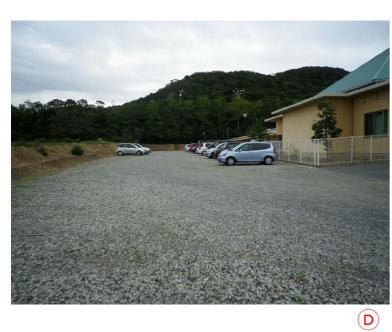
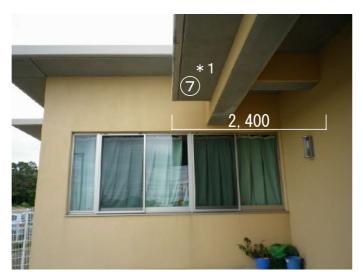
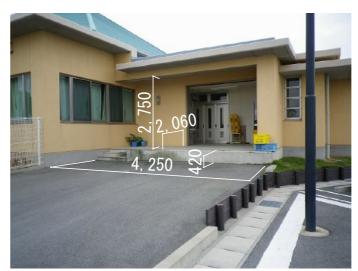
No. 保21 伊良湖岬保育園外部写真

1.現況の給食方式について	備考
配膳室へ搬入された配送コンテナから職員が食缶を取出し各クラス用の容器に取分け、配膳棚に入れます。カート置場側から取出し運搬車へ積替えて各保育室まで用務員が運んでいます。	
2.必要と思われる主な改築内容	
3の検討結果による。	
3.その他検討を要する事項	
1)プラットホーム庇の配送トラックへのかぶりが浅い為、強雨時は配送コンテナが雨に濡れるとの事ですので、何らかの対応をした方が衛生的に良いと思われます。 (外部写真*1) 2)コンテナ搬入口及び廊下への出入口の扉に網戸が有りませんので、扉を開放して使用する場合は網戸を設置した方が衛生的に良いと思われます。	
4.保育園からの伝達	
5.その他

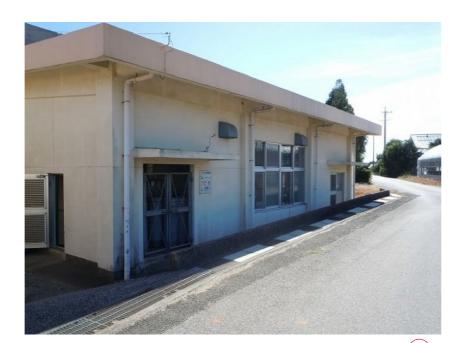
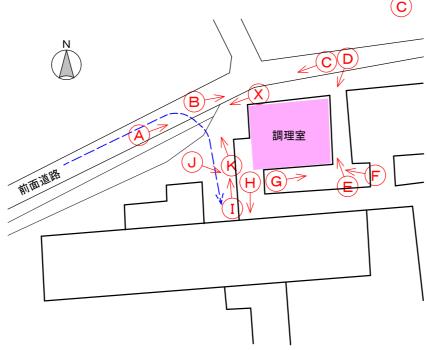
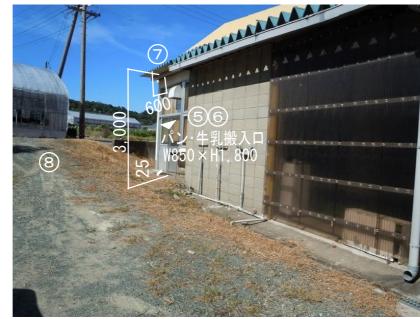
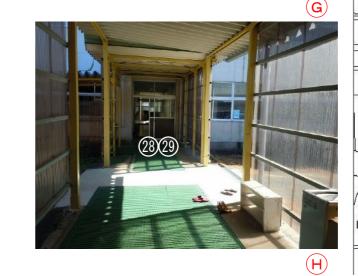
No. 25 伊良湖岬中学校外部写真

.111-	
区分	NO	チェックポイント	判定 (〇×)	状況等
敷地内	1	配送車が通れるか。(幅員、障害物)	×	乗入幅員が狭く、段差も大きいため入りにくい。
進入路	2	配送車が回転できるか。(幅員、大きな段差、障 害物など)	×	乗入口正面のスペースが狭く、回転は不可能。
	3	その他	×	車路が舗装されてなく凹凸がある為、搬入トラック 乗入時、車が跳ねる。
プラット ホーム	4	家畜飼育場、廃棄物集積場等が隣接していない か。	0	
	5	プラットホームはあるか。使用上問題ないか。	×	プラットホームが無い。
	6	プラットホームの地盤面からの高さは何cmか。	_	搬入口外部床面から調理室FLまで約2.5cm。
	7	雨よけの庇などはあるか。	Δ	設置されているが奥行きは浅い。
	8	配膳室への出入口は使用上問題ないか。	Δ	下部に段差(約2.5cm)がある。
	9	配膳室への出入口は施錠できるか。	0	
	10	その他		
配膳室	11	便所に隣接していないか。	Δ	調理室に隣接する休憩室を介して調理員便所がある。
· 調理室	12	外部からの異物混入を防ぐため廊下等と明確に 区画されているか。	0	
	13	廊下等への出入口は施錠できるか。	0	
	14	手洗設備は衛生的でかつ使いやすい位置に設けられているか。	Δ	調理室・下処理室・渡廊下にあるが、配膳室にはない。
	15	適切な温度、湿度管理ができ、衛生面に配慮した構造であるか。	Δ	夏季は西日が入り、室内の温度が上がり冷蔵庫 が利きにくい。空調設備がなく、道路に面している ので、窓を開けると埃が入りやすい。
	16	空調、換気設備は使用上問題ないか。	Δ	空調設備がない。調理室と配膳室に換気扇のみ。
	17	天井、壁、床は外部から漏水していないか。	0	
	18	床の排水処理は使用上問題ないか。	0	調理室に排水溝・排水桝が設置されている。
	19	鼠、はえ、ごきぶり等の害虫の侵入防止措置や 防塵対策が講じられているか。	×	定期消毒の際にごきぶりが駆除される事がある。 特に防塵対策はない。
	20	サッシに網戸が設置されているか。	0

1.現況の給食方式について	備考
校内調理室にて調理した給食を配缶し、造付けの配膳棚に並べ、そこから生徒が直接出し、手運びにて各教室に運んでいます。	センター方式移行後 は全学年コンテナか ら生徒が手運びを予 定しています。
2.センター方式に移行する際必要と思われる主な改築内容	
配送コンテナの室内への搬入ルートは下記の2案が想定されます。 ・搬入部の外部床面と調理室FL若しくは配膳室FL間の段差の解消が必要です。 ・調理器具の撤去が必要です。 *現状は、パン・牛乳・冷菓の搬入時は配送車を道路に停めて、そこからは手で運んでいます。 (A案) 現在のパン牛乳搬入口から搬入する場合 ・乗入れする前面道路と搬入部の外部床面に約90cmの段差(外部写真*1)がある為、前面道路からの乗入れ位置を西側に移動する必要があります。・コンテナを搬入する開口部の建具の改造が必要です。 (B案) 現在の渡り廊下の西側に搬入口を新設する場合	鉄筋コンクリート造の開口部の拡大、壁の撤去については構造的なチェックが必要です。
3.その他検討を要する事項	
 1)配送トラックから配送コンテナを運ぶ際に雨ざらしになる為、何らかの対応が必要と思われます。 2)調理室の調理方式がウエットの為、排水溝の撤去若しくは蓋の設置、排水口の封鎖が必要と思われます。 3)排水施設(排水溝・グリストラップ)及びガス設備の撤去をどこまで行なうか検討が必要と思われます。 4)現在の下処理室・食品庫・前室等が不要になる為、改修内容を検討する必要があります。 5)検収スペース及び配送や検収内容の記録を行う場所の検討が必要です。 	
4.学校からの伝達	
・生徒が使用できる配膳室の出入口が1箇所しかなく、扉の有効開口(W110cm)が狭い 為、出入りする生徒が接触することが多々あり危険だと感じています。(内部写真*1)	
5.その他	
・配送車のサイズによっては進入できないおそれがあります。

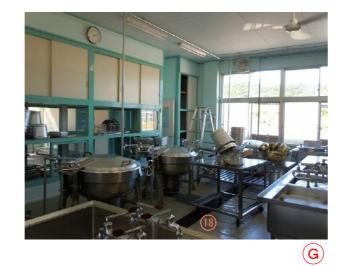
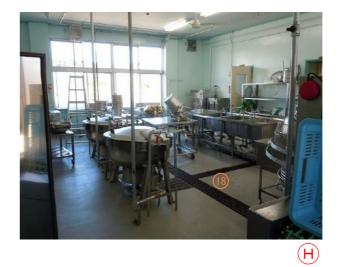
No. 25 伊良湖岬中学校内部写真

21	納入業者専用の下足入、履き替え場所が設けられているか。		納入業者は場内に入らないので設置していない。
	22	納入業者専用の手洗設備が設けられているか。	_	"
	23	検収時の食品や器具類は、常に床面から60cm 以上の高さの置き台に置くことができるか。	Δ	現在の給食方式では検収台は問題ないが、配膳棚下段高さはH25cm程度しかない。
	24	配送や検収内容を記録できる場所が確保されているか。	Δ	検収台兼用。
	25	業者から直接納入される牛乳、冷菓等は、冷蔵 庫等により温度管理ができ、衛生的な保管ができ ているか。	0	
	26	配膳室の広さは使用上問題ないか。	0	
	27	その他		
廊下	28	安全に生徒が手運びできるか。(段差、壁の凹凸など)	0	階段を使用するが現況支障は無い。
階段	29	その他	Δ	児童が手運びしている。
各教室	30	配膳台等の大きさや高さは使用上問題ないか。	0	
	31	その他		
		<u> </u>

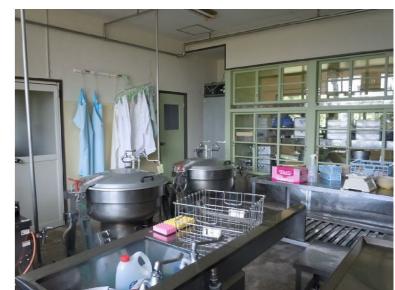
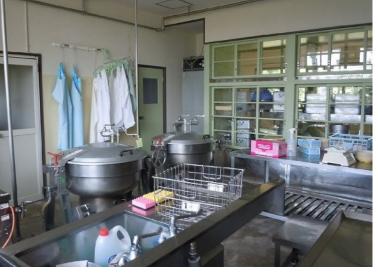
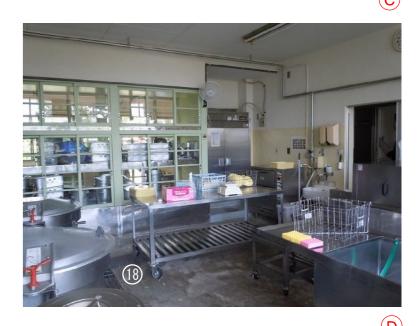
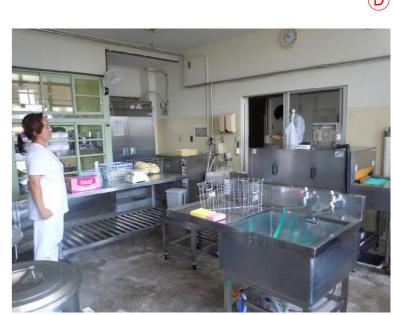
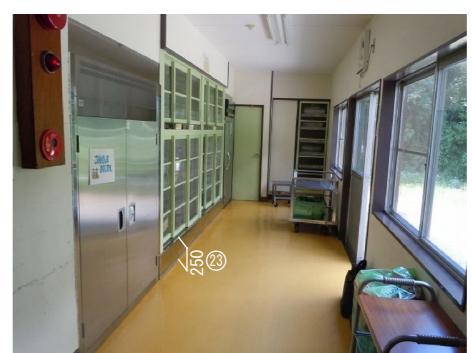
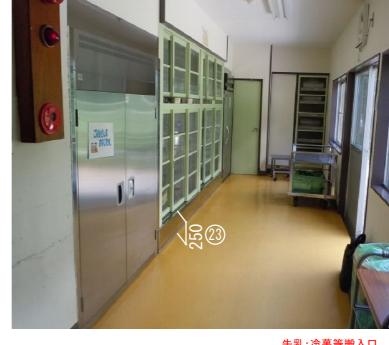
和地小学校内部写真 No. 13

区分	NO	チェックポイント	判定 (〇×)	状況等
敷地内	1	配送車が通れるか。(幅員、障害物)	Δ	調理室周辺の通路の幅員が狭いので、搬入口に 対して直角に配送トラックを駐車できない。
進入路	2	配送車が回転できるか。(幅員、大きな段差、障 害物など)	Δ	道路から調理室の間に回転スペースはあるが、調理室周辺では回転できない。
	3	その他	×	通路が舗装されていないので、雨天時のぬかるみ がコンテナ移動作業に支障ないか懸念される。
プラット ホーム	4	家畜飼育場、廃棄物集積場等が隣接していない か。	×	10m程の所に校内のウサギ飼育舎、5m程の所に校内のゴミの集積場がある。
	5	プラットホームはあるか。使用上問題ないか。	×	プラットホームが無い。
	6	プラットホームの地盤面からの高さは何cmか。	_	搬入口外部床面から調理室FLまで約25cm。
	7	雨よけの庇などはあるか。	Δ	設置されているが、奥行きは浅い。
	8	配膳室への出入口は使用上問題ないか。	Δ	下部に段差がある。
	9	配膳室への出入口は施錠できるか。	0	
	10	その他		
配膳室	11	便所に隣接していないか。	Δ	調理室に隣接する倉庫を介して調理員用便所がある。
· 調理室	12	外部からの異物混入を防ぐため廊下等と明確に 区画されているか。	0	
	13	廊下等への出入口は施錠できるか。	0	
	14	手洗設備は衛生的でかつ使いやすい位置に設けられているか。	Δ	調理室・下処理室・倉庫に設置されているが、配膳 室に無い。
		適切な温度、湿度管理ができ、衛生面に配慮した 構造であるか。	0	
	16	空調、換気設備は使用上問題ないか。	Δ	調理室·配膳室に空調設備が設置されていない。 換気設備のみ。
	17	天井、壁、床は外部から漏水していないか。	0	
	18	床の排水処理は使用上問題ないか。	0	調理室に排水溝・排水桝が設置されている。
	19	鼠、はえ、ごきぶり等の害虫の侵入防止措置や 防塵対策が講じられているか。	×	ごきぶりのみ定期消毒時に駆除される事がある。 特に防塵対策はない。
	20	サッシに網戸が設置されているか。	×	網戸に破れがある。

1.現況の給食方式について	備考
校内調理室にて調理した給食を配缶し、造付けの配膳棚に並べ、そこから児童が直接出し、手運びにて各教室に運んでいます。	センター方式移行後、コンテナから児童が直接取出すか、 配膳棚等に一度載変えて、そこから児童が取出すかについ ては学校の意向は確認できていません。
2.センター方式に移行する際必要と思われる改築内容	
配送コンテナの室内への搬入ルートは現在の食材搬入口から搬入することが想定されます。 ・コンテナを搬入する開口部の拡大が必要です。 ・搬入部の外部床面と搬入口FLとの段差の解消が必要です。 ・調理器具の撤去が必要です。	鉄筋コンクリート造の開口部の拡大、 壁の撤去について は構造的なチェッ クが必要です。
0 7 0 M M = 1 2 T = 7 T	
3.その他検討を要する事項	
 1)搬入口の庇の出が浅く、配送トラックから配送コンテナを運ぶ際に雨ざらしになる為、何らかの対応が必要と思われます。 2)調理室の調理方式がウエットの為、排水溝の撤去若しくは蓋の設置、排水口の封鎖が必要と思われます。 3)調理室の調理方式がウエットの為、床に水勾配があるが、フラットにした方が良いと思われます。 4)排水施設(排水溝・グリストラップ)及びガス設備の撤去をどこまで行なうか検討が必要と思われます。 5)現在の倉庫等が不要になる為、改修内容を検討する必要があります。 6)窓の網戸に破れている部分がありますので修繕が必要です。 7)検収スペース及び配送や検収内容の記録を行う場所の検討が必要です。 8)配送トラックの進入ルートに樹木の枝がかぶさっているので、伐採が必要と思われます。(外部写真*1) 	
4.学校からの伝達	
5.その他	
・配送トラックは坂の中腹の駐車場で向きを変え、バックの状態で10m程坂道を登る 必要があります。(外部写真*3)

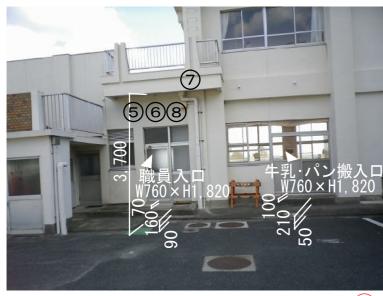
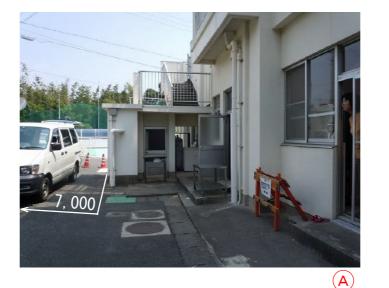
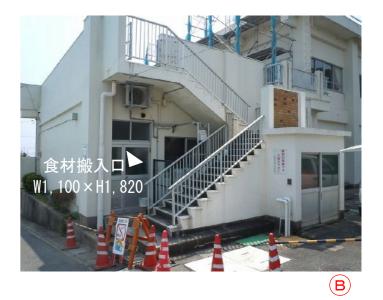
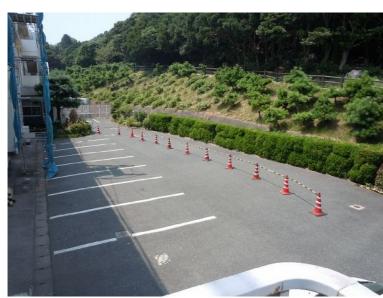
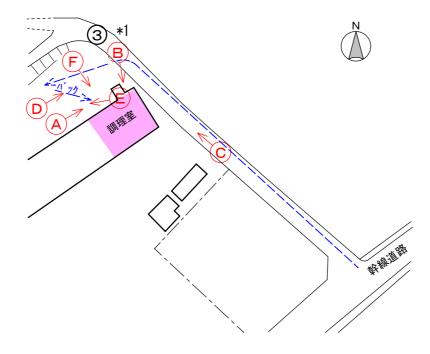
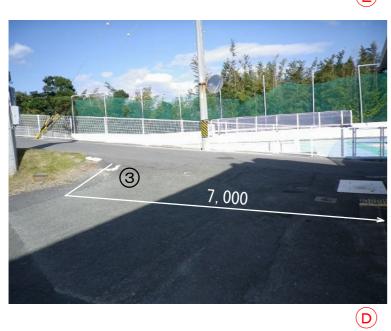
若戸小学校外部写真

4.学校からの伝達	
・センター方式移行後、配送コンテナから直接児童が食缶等を取出すとなると、込み 合って しまうので、現在使用している配膳棚に一度降ろして、そこから児童が 取出す様にさせていただきたいです。	
5.その他	
・配送トラックの校内敷地出入口の部分に、一部急な勾配があるためレベル調整を行なった方が望ましいと思います。 (外部写真*1)

2. 7. 0.44.4.4.4.4.7. 東西	
3.その他検討を要する事項	
 1)搬入口の庇の出が浅く、配送トラックから配送コンテナを運ぶ際に雨ざらしになる為、何らかの対応が必要と思われます。 2)調理室の調理方式がウエットの為、排水溝の撤去若しくは蓋の設置、排水口の封鎖が必要と思われます。 3)調理室の調理方式がウエットの為、床に水勾配があるが、フラットにした方が良いと思われます。 4)排水施設(排水溝・グリストラップ)及びガス設備の撤去をどこまで行なうか検討が必要と思われます。 5)現在の下処理室・食品庫等が不要になる為、改修内容を検討する必要があります。 6)食材搬入口及び廊下への出入口に網戸が設置されていないので、搬入口及び出入口を開放して使用する場合は、網戸を設置した方が衛生的に良いと思われます。 7)検収スペース及び配送や検収内容の記録を行う場所の検討が必要です。

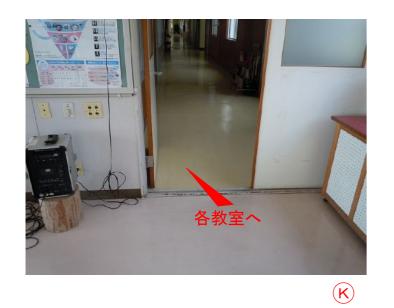
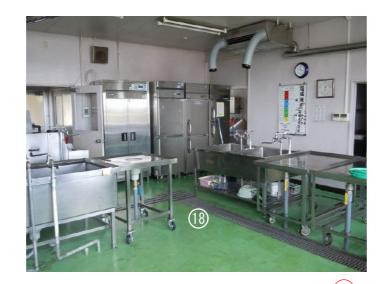
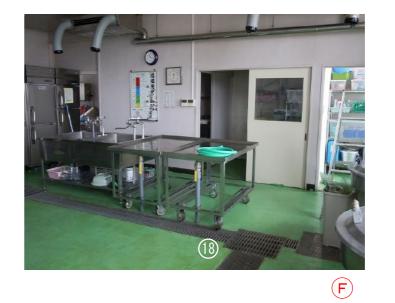
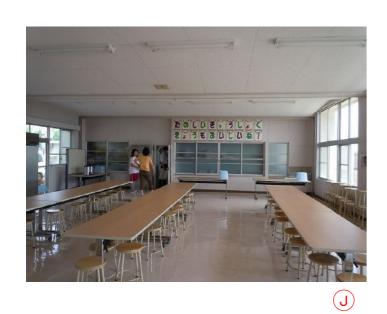
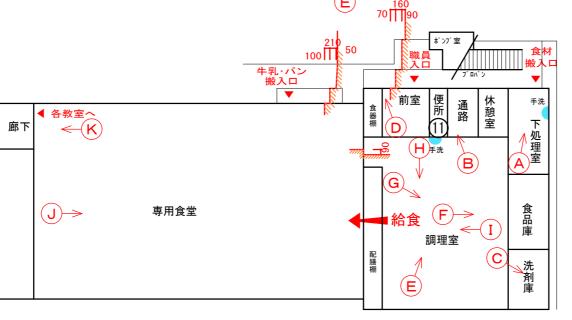
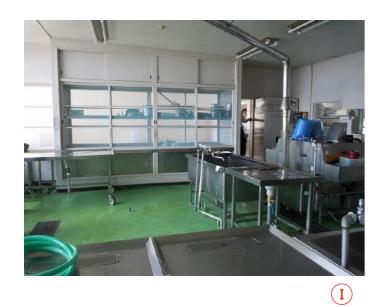
若戸小学校内部写真 No.12

22	納入業者専用の手洗設備が設けられているか。	_	"
	23	検収時の食品や器具類は、常に床面から60cm 以上の高さの置き台に置くことができるか。	Δ	検収台は現在の給食方式では問題ないが、食器棚下段高さはH30cm程度しかない。
	24	配送や検収内容を記録できる場所が確保されているか。	Δ	検収台兼用。
	25	業者から直接納入される牛乳、冷菓等は、冷蔵 庫等により温度管理ができ、衛生的な保管ができ ているか。	0	
	26	配膳室の広さは使用上問題ないか。	0	現在配膳室は設けておらず、食堂と兼用。
	27	その他		
廊下階段	28	安全に生徒が手運びできるか。(段差、壁の凹凸など)	0	調理室と食堂との間に段差があるが、食堂側より 児童が配膳棚の食缶・食器を取り出すには問題は 無い。
	29	その他	0	調理室に隣接する食堂で、全校給食を実施している。
各教室	30	配膳台等の大きさや高さは使用上問題ないか。	0	
	31	その他

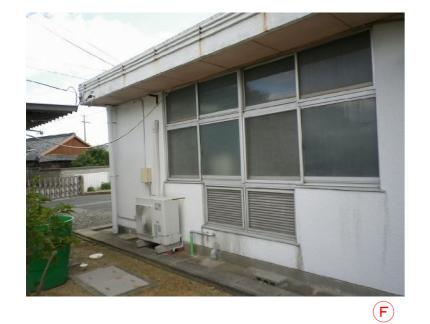
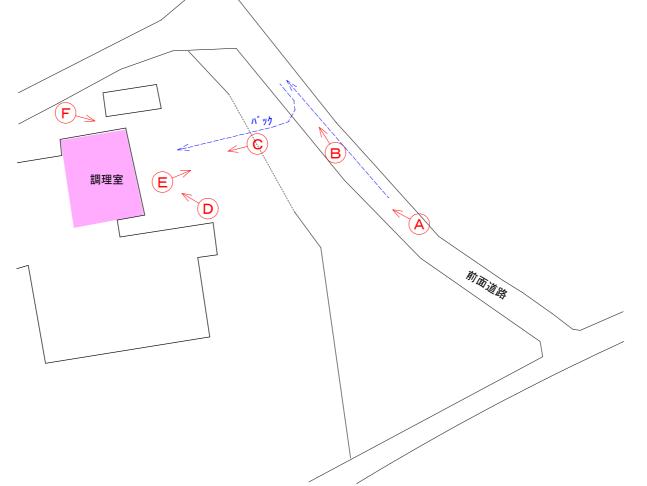
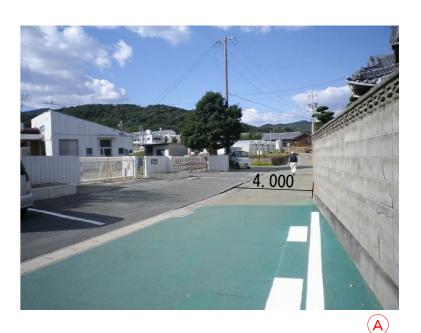
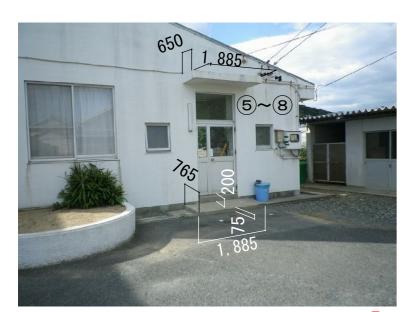
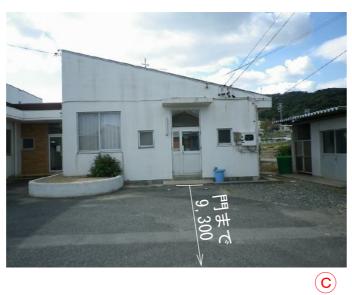
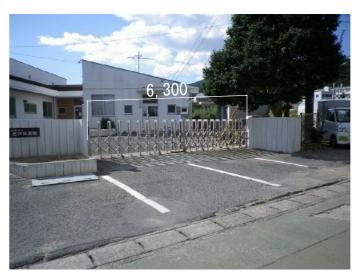
区分	NO	チェックポイント	判定 (〇×)	状況等
	1	 配送車が通れるか。(幅員、障害物)	0	
敷地内 進入路		配送車が回転できるか。(幅員、大きな段差、障害物など)	0	道路にてバックで切返せば向きは変えられる。
	3	その他		
プラット ホーム	4	家畜飼育場、廃棄物集積場等が隣接していないか。	0	
	5	プラットホームはあるか。使用上問題ないか。	×	プラットホームが設置されていない。
	6	プラットホームの地盤面からの高さは何cmか。		<i>''</i>
	7	雨よけの庇などはあるか。	Δ	食材搬入口の庇は巾・奥行が少ない為、配送コンテナの搬入の際は雨に濡れる。
	8	配膳室への出入口は使用上問題ないか。	Δ	食材搬入口下部に段差(H20cm)がある。
	9	配膳室への出入口は施錠できるか。	0	
	10	その他		
調理室	11	便所に隣接していないか。	Δ	調理室に隣接する受入室を介して調理員用便所がある。
	12	外部からの異物混入を防ぐため廊下等と明確に 区画されているか。	0	
	13	廊下等への出入口は施錠できるか。	Δ	シリンダー錠の設置はあるが、鍵が保管されていない。
	14	手洗設備は衛生的でかつ使いやすい位置に設け られているか。	Δ	受入室と調理室に設置されている。食缶を取出し台車に載せる作業を行なう廊下に設置されていない。
	15	適切な温度、湿度管理ができ、衛生面に配慮した 構造であるか。	0	
	16	空調、換気設備は使用上問題ないか。	0	
	17	天井、壁、床は外部から漏水していないか。	0	
	18	床の排水処理は使用上問題ないか。	×	排水管が詰まって流れないことが度々ある。臭気が上がってくる。排水口からごきぶりが入ってくることがある(聞取)。
	19	鼠、はえ、ごきぶり等の害虫の侵入防止措置や 防塵対策が講じられているか。	×	同上。特に防塵対策はない。
	20	サッシに網戸が設置されているか。	Δ	上方の窓には設置されていないが、空けないので 問題ない。材料搬入口には網戸は設置されていない。
		納入業者専用の下足入、履き替え場所が設けられているか。	Δ	納入業者は調理室に入らないので設置していない。受入室には土足のまま入っている。

1) 庇が小さく、配送トラックから配送コンテナを運ぶ際に雨ざらしになる為、何らかの対応 が必要と思われます。 2) 調理室の調理方式がウエットの為、排水溝の撤去若しくは蓋の設置、排水口の封鎖が 必要と思われます。(現在排水管が詰まって流れない事があり、臭気が上がってくる。	
が必要と思われます。 2)調理室の調理方式がウエットの為、排水溝の撤去若しくは蓋の設置、排水口の封鎖が 必要と思われます。(現在排水管が詰まって流れない事があり、臭気が上がってくる。

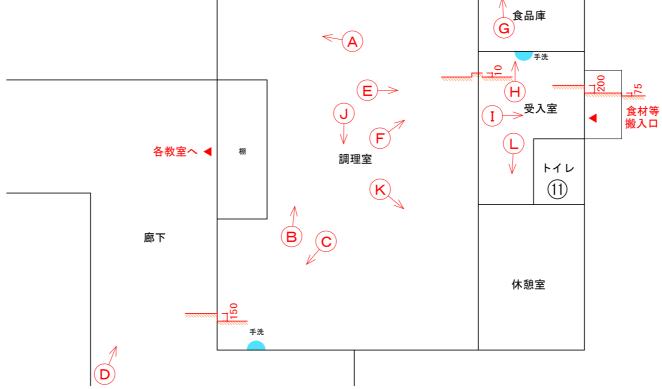
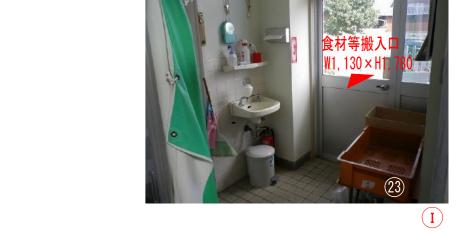
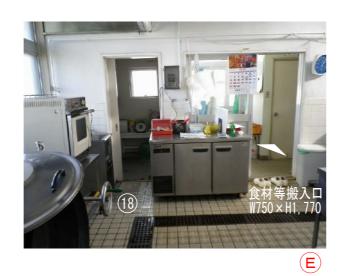
No. 保15 若戸保育園内部写真

3) 調理室の調理方式がウエットの為、床に水勾配があるが、フラットにした方が良いと思われます。 4) 排水施設(排水溝・グリストラップ)及びガス設備の撤去をどこまで行なうか検討が必要と思われます。 5) 食品庫内の壁の塗装が下地から剥がれているところ、調理室サッシの錆びている部分が有り衛生上補修をした方が良いと思われます。(内部写真*1) 6) 現在は造付の配膳棚から、廊下にて食缶等を取出し台車に載せていますが、廊下を塞いでしまう為、現在の調理室を配膳室とし、その作業を行える様にした方が効率的に良いと思われます。その為には、現在の調理室と配膳室の段差の解消及び、開口部の拡大が必要です。 7) 現在の受入室・食品庫が不要になる為、改修内容を検討する必要があります。 8) 材料搬入口に網戸が有りませんので、搬入口扉を開放して使用する場合は網戸を設置した方が衛生的に良いと思われます。 9) 検収スペース及び配送や検収内容の記録を行う場所の検討が必要です。
