【添付資料 14】 受入状況にかかる資料（2 月 26 日配膳室等調査対象）

| 保育園名 | | 北部保育園 | | | | | |

| 学校名 | | 童浦小学校 | | | | | |

| 保育園名 | | 山北保育園 | | | | | | |

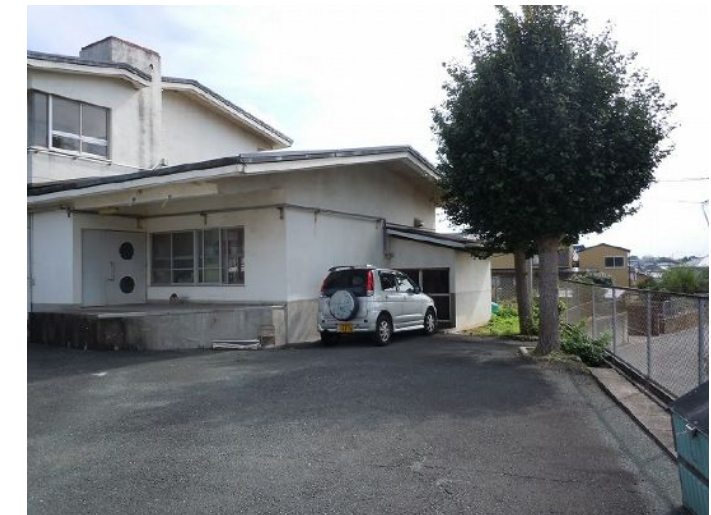
(A)

| 1) プラットホームの底が浅く強雨の際は、雨がかかるので何らかの対応をした方が衛生的に良いと思われます。(外部写真*1)<br>2) 冷蔵庫下部の排水桝蓋が錆びていてやや不衛生ですので取替えた方が衛生的に良いと思われます。<br>3) コンテナ搬入口及び廊下への出入口に網戸が設置されていないので、搬入口及び出入口を開放して使用する場合は、網戸を設置した方が衛生的に良いと思われます。 | |

| 区分 | NO | チェックポイント | 判定<br>(○×) | |
|---|---|---|---|---|
| | 7 | 雨よけの庇などはあるか。 | △ | 奥行きが浅い。 |

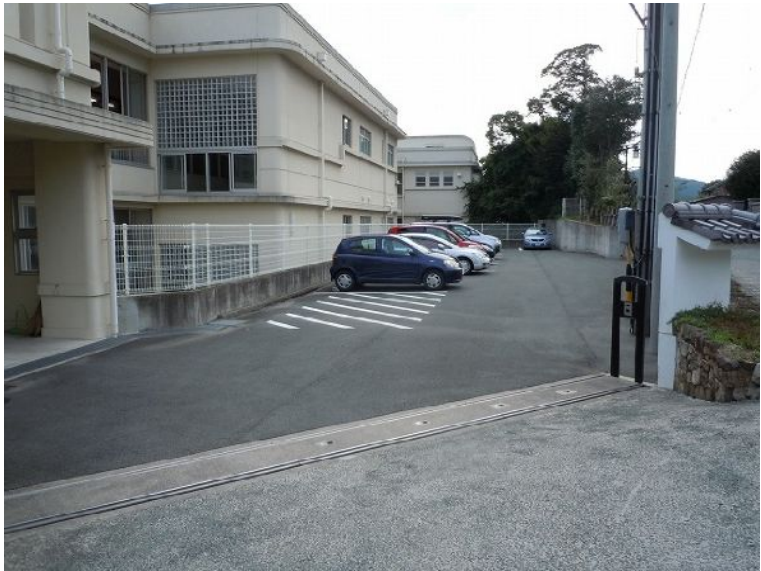
F

| <p>1) プラットホームの巾・奥行が狭く、床面からの梁の高さが低い為、両側の壁や梁に配送トラックが当たった瑕が多々有ります。緩衝材等の設置や車止めの設置を検討した方が良いと思われます。(外部写真*1)</p> <p>2) 廊下への出入口に網戸が設置されていないので、出入口扉を開放して使用する場合は、網戸を設置した方が衛生的に良いと思われます。</p> | |

| 区分 | NO | チェックポイント | 判定<br>(○×) | 状況等 |
|---|---|---|---|---|
| | 5 | プラットホームはあるか。使用上問題ないか。 | △ | ある。プラットホームの巾・奥行・床面からの梁の高さがやや狭く、両側の壁や梁に配送トラックが度々当る。現在壁にはコンクリートで車当たりがつくられている。配送トラックにリフターが必要。 |
