【添付資料 14】 受入状況にかかる資料（2 月 27 日配膳室等調査対象）

| 保育園名 | | 漆田保育園 | | | |

| 学校名 | | 東部中学校 | | | | | |

| 保育園名 | 東部保育園 | | | | |

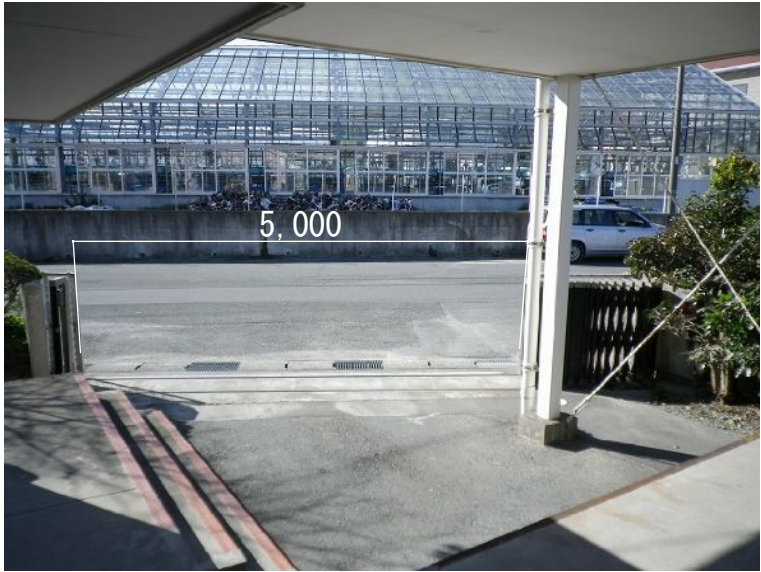
F

| <p>1) 配送コンテナから食缶等を取出す作業を行うプラットホームに隣接して園内のゴミ集積所があり、衛生上扉の設置等を検討した方が良いと思われます。(外部写真*1)</p> <p>2) 扉の網戸の一部に破れがあり、衛生上補修をした方が良いと思われます。</p> <p>3) 廊下への出入口の網戸に破れている部分がありますので、補修が必要です。</p> | |

| 区分 | NO | チェックポイント | 判定<br>(○×) | 状況等 |
|---|---|---|---|---|
| プラット<br>ホーム | 4 | 家畜飼育場、廃棄物集積場等が隣接していないか。 | △ | 園内のゴミ集積所がプラットホームに隣接している。 |

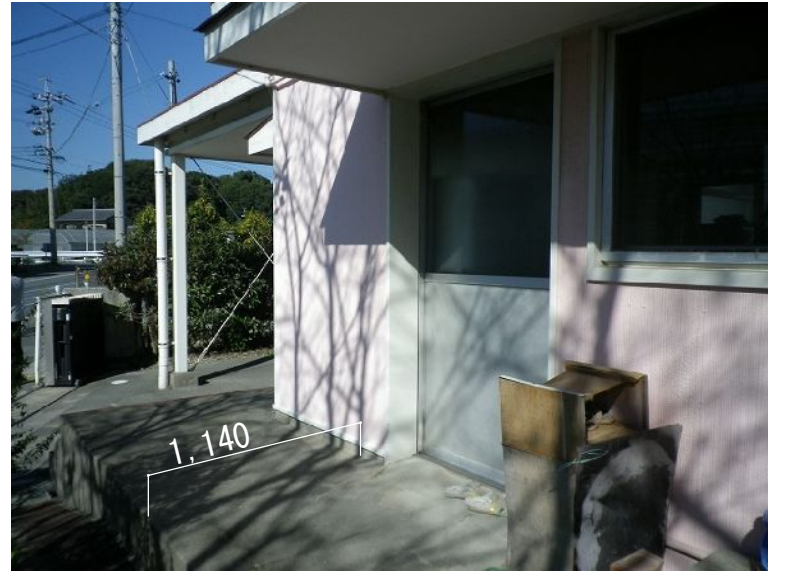
A

| 区分 | NO | チェックポイント | 判定<br>(○×) | 状況等 |
|---|---|---|---|---|
| | 8 | 配膳室への出入口は使用上問題ないか。 | △ | 配膳室への配送コンテナの搬入は不可。検収室までの搬入となる。出入口巾(W80cm)段差(H16cm) |

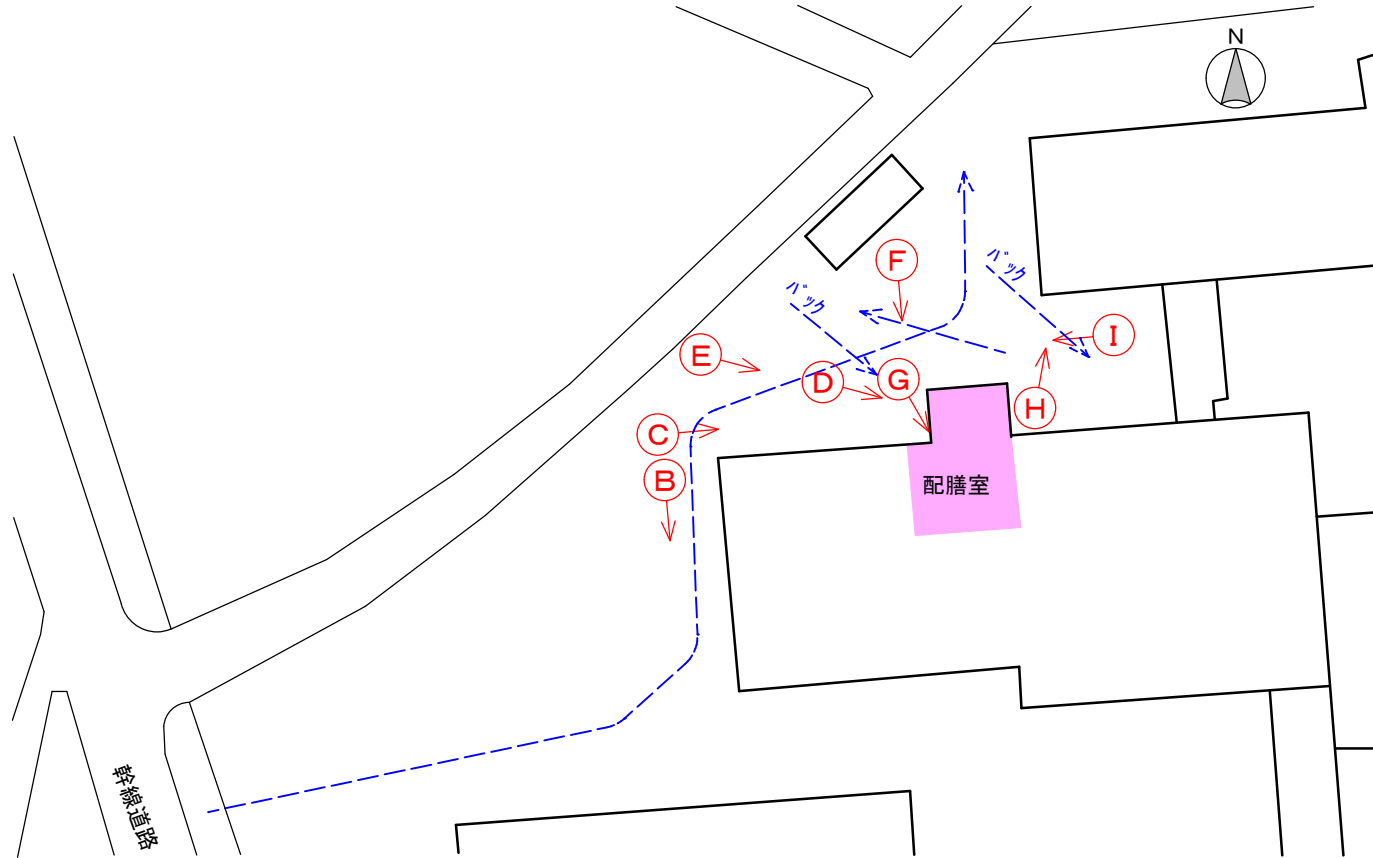
A

| 1)コンテナ搬入口及び廊下への出入口に網戸が設置されていないので、搬入口及び出入口を開放して使用する場合は、網戸を設置した方が衛生的に良いと思われます。(内部写真*1)<br>2)底の配送トラックへのかぶりが浅い為、強雨時は配送コンテナが雨に濡れると思われますので、何らかの対応をした方が衛生的と思われます。(外部写真*2) | |

| 区分 | NO | チェックポイント | 判定<br>(○×) | 状況等 |
|---|---|---|---|---|
| | 7 | 雨よけの庇などはあるか。 | △ | 庇の配送トラックへのかぶりが浅い為、強雨時は配送コンテナが雨に濡れると思われます。 |

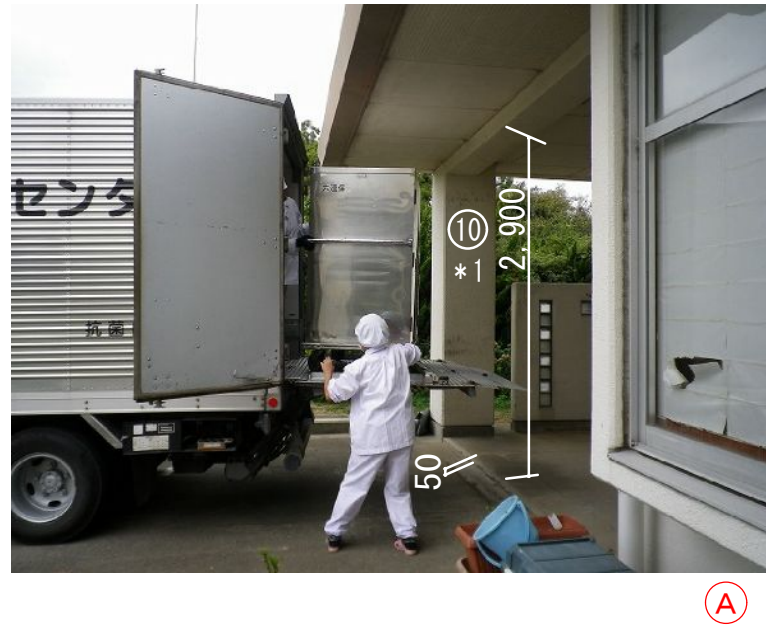
| 1) プラットホームの柱に配送トラックが接触した跡が見られます。緩衝材等の設置を検討した方が良いと思われます。(外部写真*1)<br>2) 廊下への出入口に網戸が設置されていないので、出入口を開放して使用する場合は、網戸を設置した方が衛生的に良いと思われます。 | |

| 区分 | NO | チェックポイント | 判定<br>(○×) | 状況等 |
|---|---|---|---|---|
| | 10 | その他 | △ | 配送トラックが建物の柱に接触した跡がある。 |
