第13 市の現況

1 自然的条件

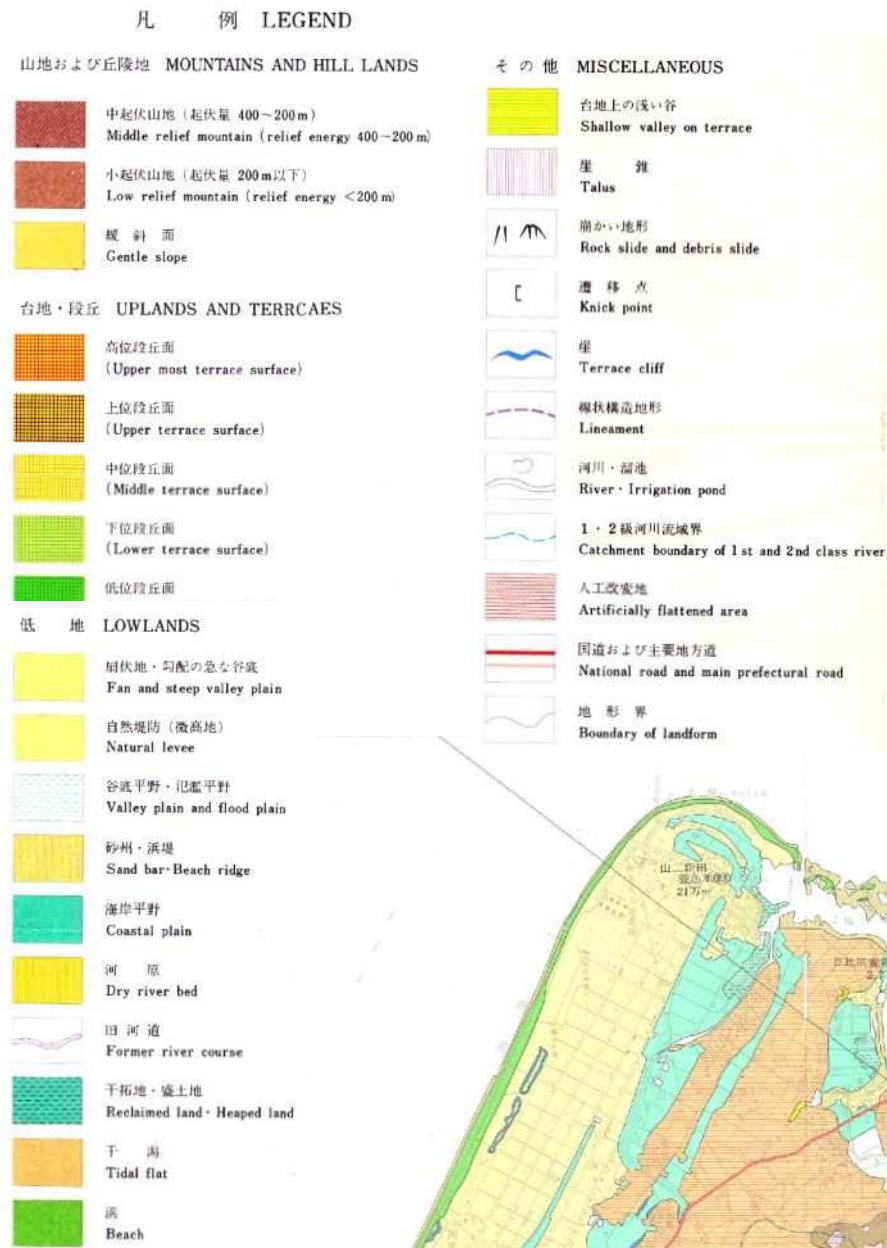
図-1 田原市付近の地形分類図
(愛知県土地分類基本調査「豊橋・田原」「伊良湖岬」「師崎・蒲郡」より)
※複数の図幅を合成して示しているため、図幅ごとに色調が多少凡例と異なっています。

田原市の地形的特徴としては、田原市街地の北西から西側にかけて蔵王山地が分布していること、市の南部のいくつかの段丘面には複合した洪積台地が分布していること、太平洋岸は赤羽根漁港付近及び堀切地区から日出地区を除いて標高10m以上の崖であること、さらに、市街地中央～東部にかけての汐川沿い、今池川及び芦ヶ池周辺の低地、池尻川沿い、精進川沿い、新堀川沿い、今堀川沿い、免々田川沿い、天白川沿いには沖積平野が発達していることが挙げられる。また、後述するように田原市北東部の海岸沿いには砂洲が発達していたが、現在は埋め立てによってその形は残存していない。なお、渥美半島西端の西ノ浜から立馬崎にかけては現在も広範囲にわたって砂州が広がっている。以下に田原市に分布する主な地形について述べる。

田原市の山地地形としては、渥美半島中に島状の孤立山地として分布する蔵王山地と大山山地がある。蔵王山地は蔵王山（標高250.1m）、衣笠山（標高278.4m）などの200m級の山頂部を有するが、全体としては晩壮年期の浸食された山地形状を示す。山頂部には小起伏平坦面がわずかに残っており、これより延びる東西の山麓線が主分水界を形成している。大山山地は大山（標高327.9m）を中心とした晩壮年期状の山地で、稜線高度は起伏に富み、山頂部に小起伏面や緩傾斜面は認められない。稜線は複雑に枝分かれし、その間に谷底平野が樹枝状に入り込んでいる。

田原市に分布する洪積台地は、市街地南部と蔵王山地山麓、福江南西部に分布している。このうち市街地南部にみられる洪積台地は、豊橋市南部～赤羽根地区東部にかけて分布するもので、全体として浸食のすすんだ丘陵状の地形面を呈す。分水界は最南部の太平洋に近接し、地形面も北方に向かって傾斜する。これは、渥美曲隆運動と呼ばれる構造運動によって生じたものと考えられている。

岡田ほかでは、この豊橋市南部～赤羽根地区東部にかけて分布する台地の地形面を高位、上位、中位、低位の各段丘面に分類している。そのうち市街地に分布しているのは上位、中位、低位の段丘面で、市街地最南部の分水界沿いには天伯原面と呼ばれる標高30～50mの上位面が、その北側には標高22～10mの中位面（福江面・高師原面）が発達している。また標高1～10mの低位面は汐川沿いを中心に発達している。なお上位面及び中位面は海成段丘であるのに対し、低位面は河成段丘と考えられている。

一方、蔵王山麓台地は蔵王山地の山麓に発達する標高15～30m程度の平坦面で、中位面（福江面）相当とされている。

田原市に分布する沖積低地は、汐川、今池川、池尻川、精進川、新堀川、今堀川、免々田川、天白川等の河川沿いに発達している。このうち汐川低地は市街地西部の大草地区南西から東に流下する汐川沿いに発達する低地帯である。台地を浸食したこの低地は流域面積の割には広い谷底平野を有する。

一方、田原市大久保地区から西に流れる今池川沿い、赤羽根漁港に注ぐ池尻川及び精進川沿いにも広い谷底平野を形成する沖積低地がみられる。

渥美半島の西端部には中山砂礫堆又は西ノ浜砂州とよばれる完新世に形成された砂浜や砂丘列があり、広大な農業用地として利用されている。この北部には(株)JERAの渥美火力発電所があり、南部には休暇村・ゴルフ場・伊良湖港などの人工改変地もみられる。

(1) 地形 (図-1参照)
