【添付資料6】地質調査資料

調 査 名 田原市給食センター整備運営事業に係る地質調査業務

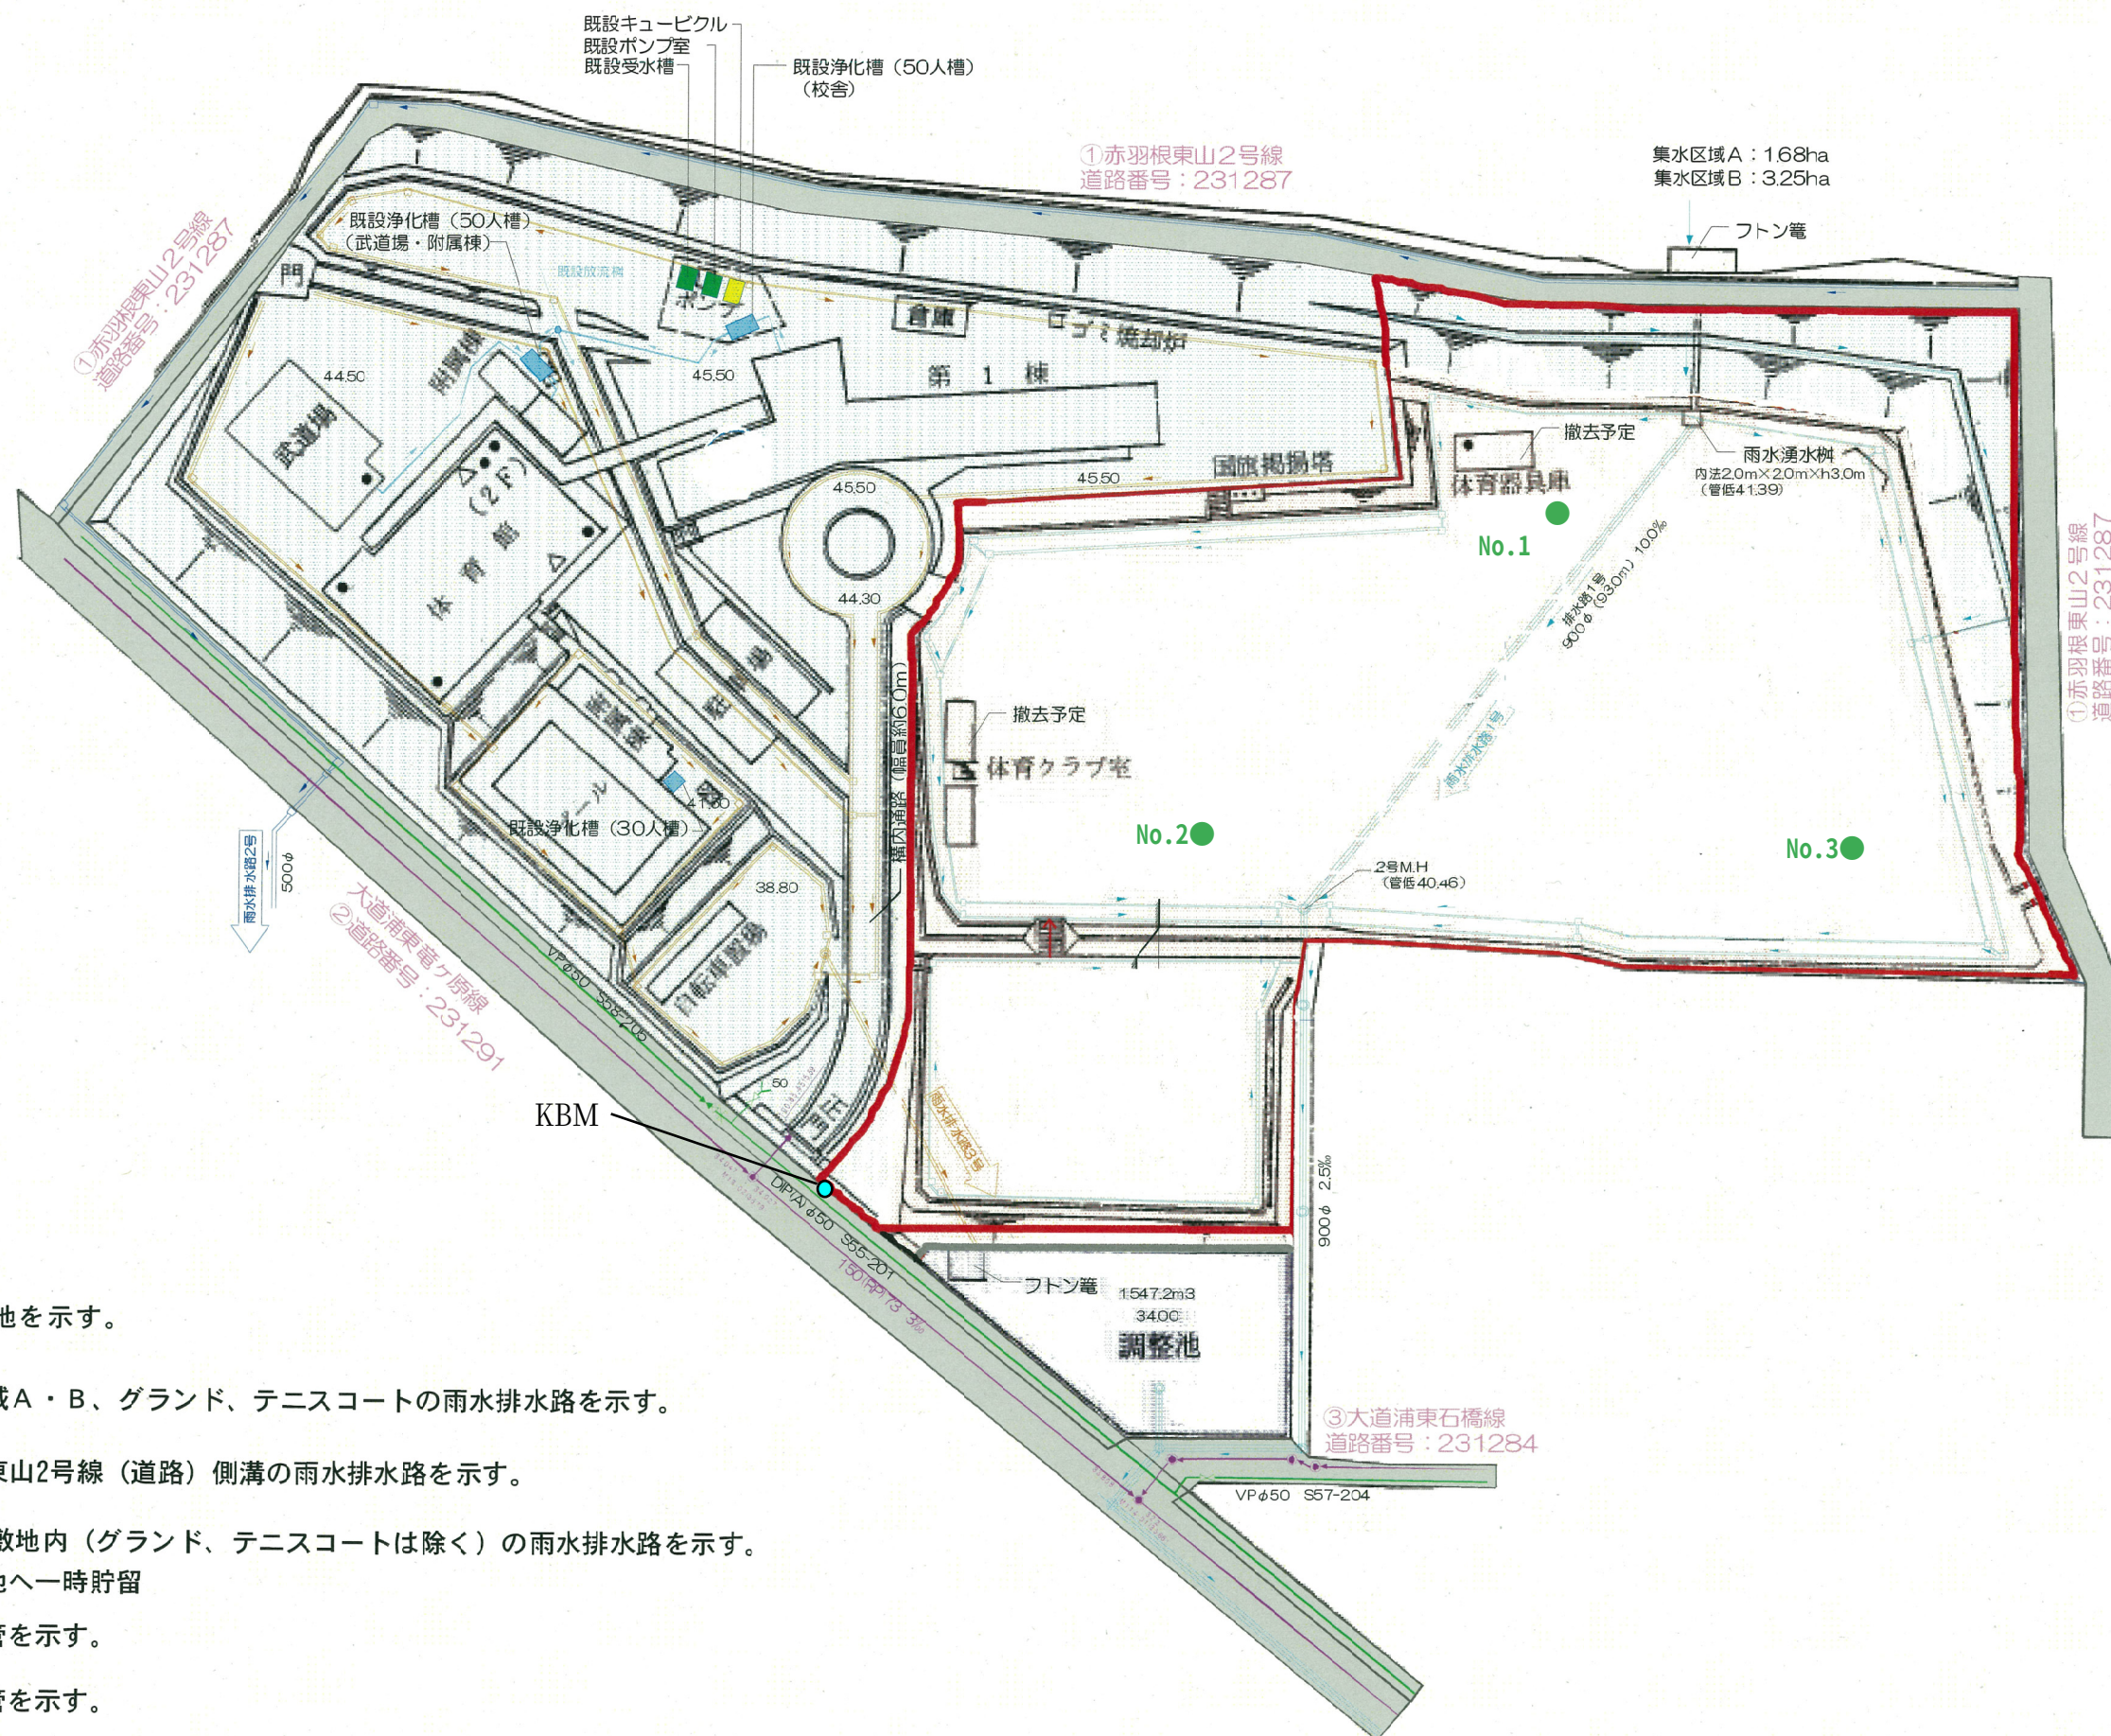
事業用地を示す。

← 雨水排水路1号 集水区域A・B、グラウンド、テニスコートの雨水排水路を示す。

← 雨水排水路2号 赤羽根東山2号線 (道路) 側溝の雨水排水路を示す。

← 雨水排水路3号 校舎等敷地内 (グラウンド、テニスコートは除く) の雨水排水路を示す。  
※調整池へ一時貯留

— 給水本管を示す。

— 排水本管を示す。
